MAXXIS HP5 屢獲肯定，獲得德國 Autobild Allrad 雜誌社測試第五名佳績

德國汽車雜誌《Auto Bild Allrad》日前公佈「夏季輪胎評測」的成果報告。輪胎規格鎖定 225/55 R 17，並選定各大品牌新款的夏季胎作全方位測試，準備迎接夏天的到來!

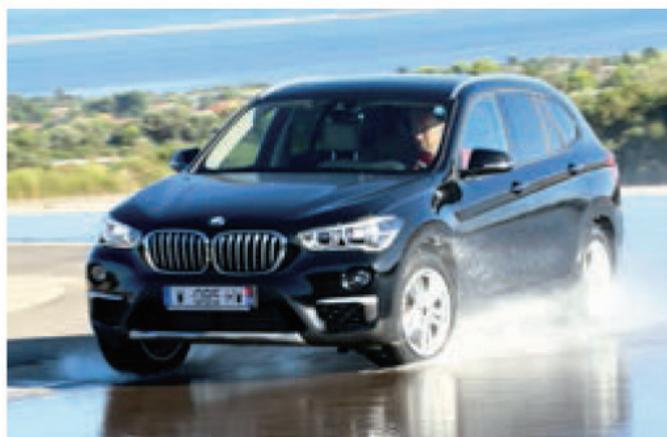
Kurven-Aquaplaning

Querbeschleunigung in m/s^2

Eine plötzlich auftretende Pfütze in einer Kurve wird in dieser Prüfung simuliert. Einen echten Versager gibt es auch hier nicht. Der Maxxis schafft sogar gerade noch die Note 1, und selbst für den Nexen reicht es zur Note 2 minus.

Maxxis	2,67
Bridgestone	2,60
Goodyear	2,57
Cooper	2,55
CST	2,53
Toyo	2,49
Nokian	2,42
Hankook	2,36
Continental	2,29
Nexen	2,22

作為一款高階性能級車胎，MAXXIS HP5 深受 Auto Bild Allrad 編輯青睞，總評結果，MAXXIS HP5 在眾多夏季胎中拿下第五名的成績，性能表現更勝 Bridgestone T005 等輪胎。評測報導中提到，HP5 即使遇到過彎水坑，仍以優異的破水抓地能力獲得測試者大力讚賞，展示 HP5 即便面臨濕滑路況，仍能提供絕佳安全保護。
